# PROBLEMÁTICAS ASOCIADAS CON GRANDES REPRESAS

## Una perspectiva geoambiental

**Julio Fierro Morales**  
Geólogo MSc Geotecnia U.N.  
Docente Facultad Ingeniería  
UNIVERSIDAD NACIONAL DE  
COLOMBIA.

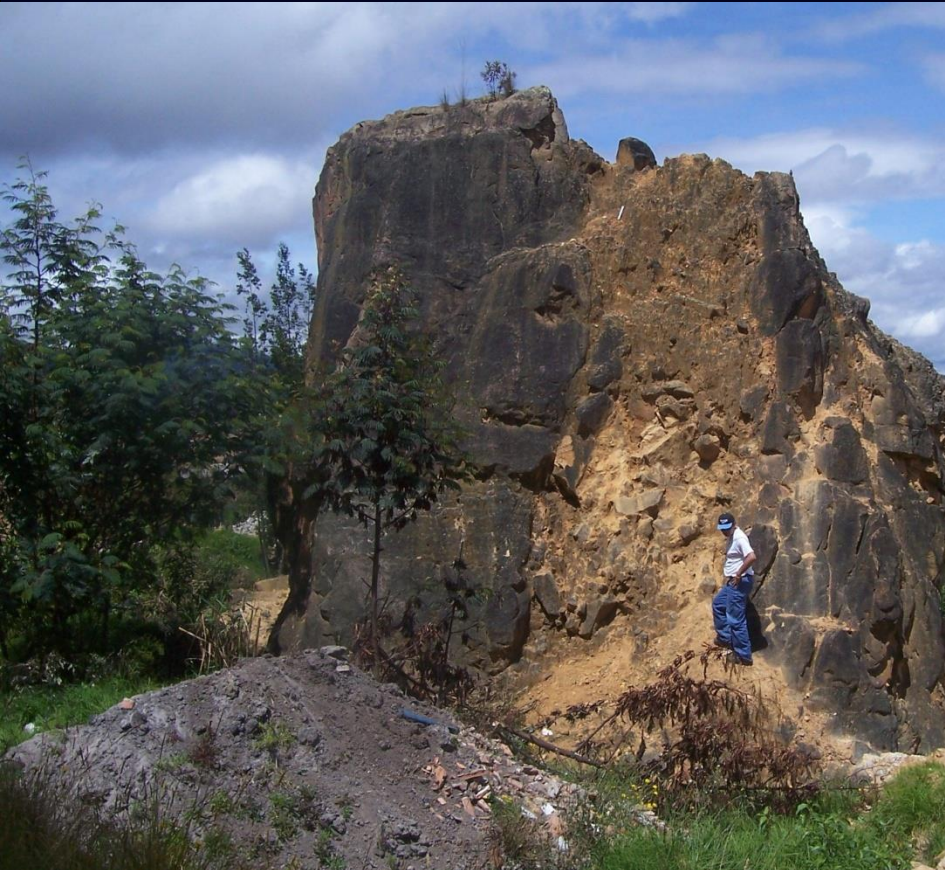
Brecha de falla. Sector de El Codito Localidad de Usaquén)

La geometría de la deformación tectónica tiene implicaciones ambientales: Mayor permeabilidad.

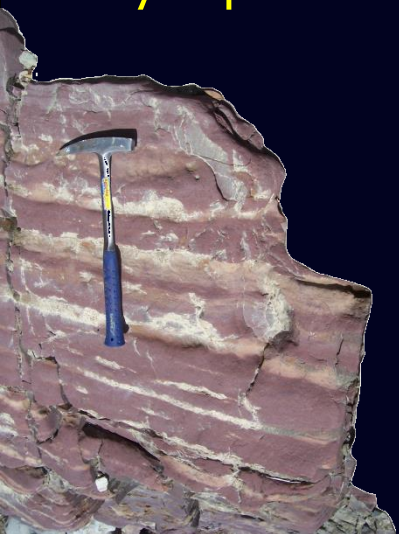
Tomado de: Transpressive duplex and flower structure:  
Dent Fault System, NW England  
Nigel H. Woodcock\*, Barrie Rickards. 2003.

La geometría de la deformación tectónica tiene implicaciones ambientales:  
Mayor permeabilidad y gran profundidad en las zonas de daño.

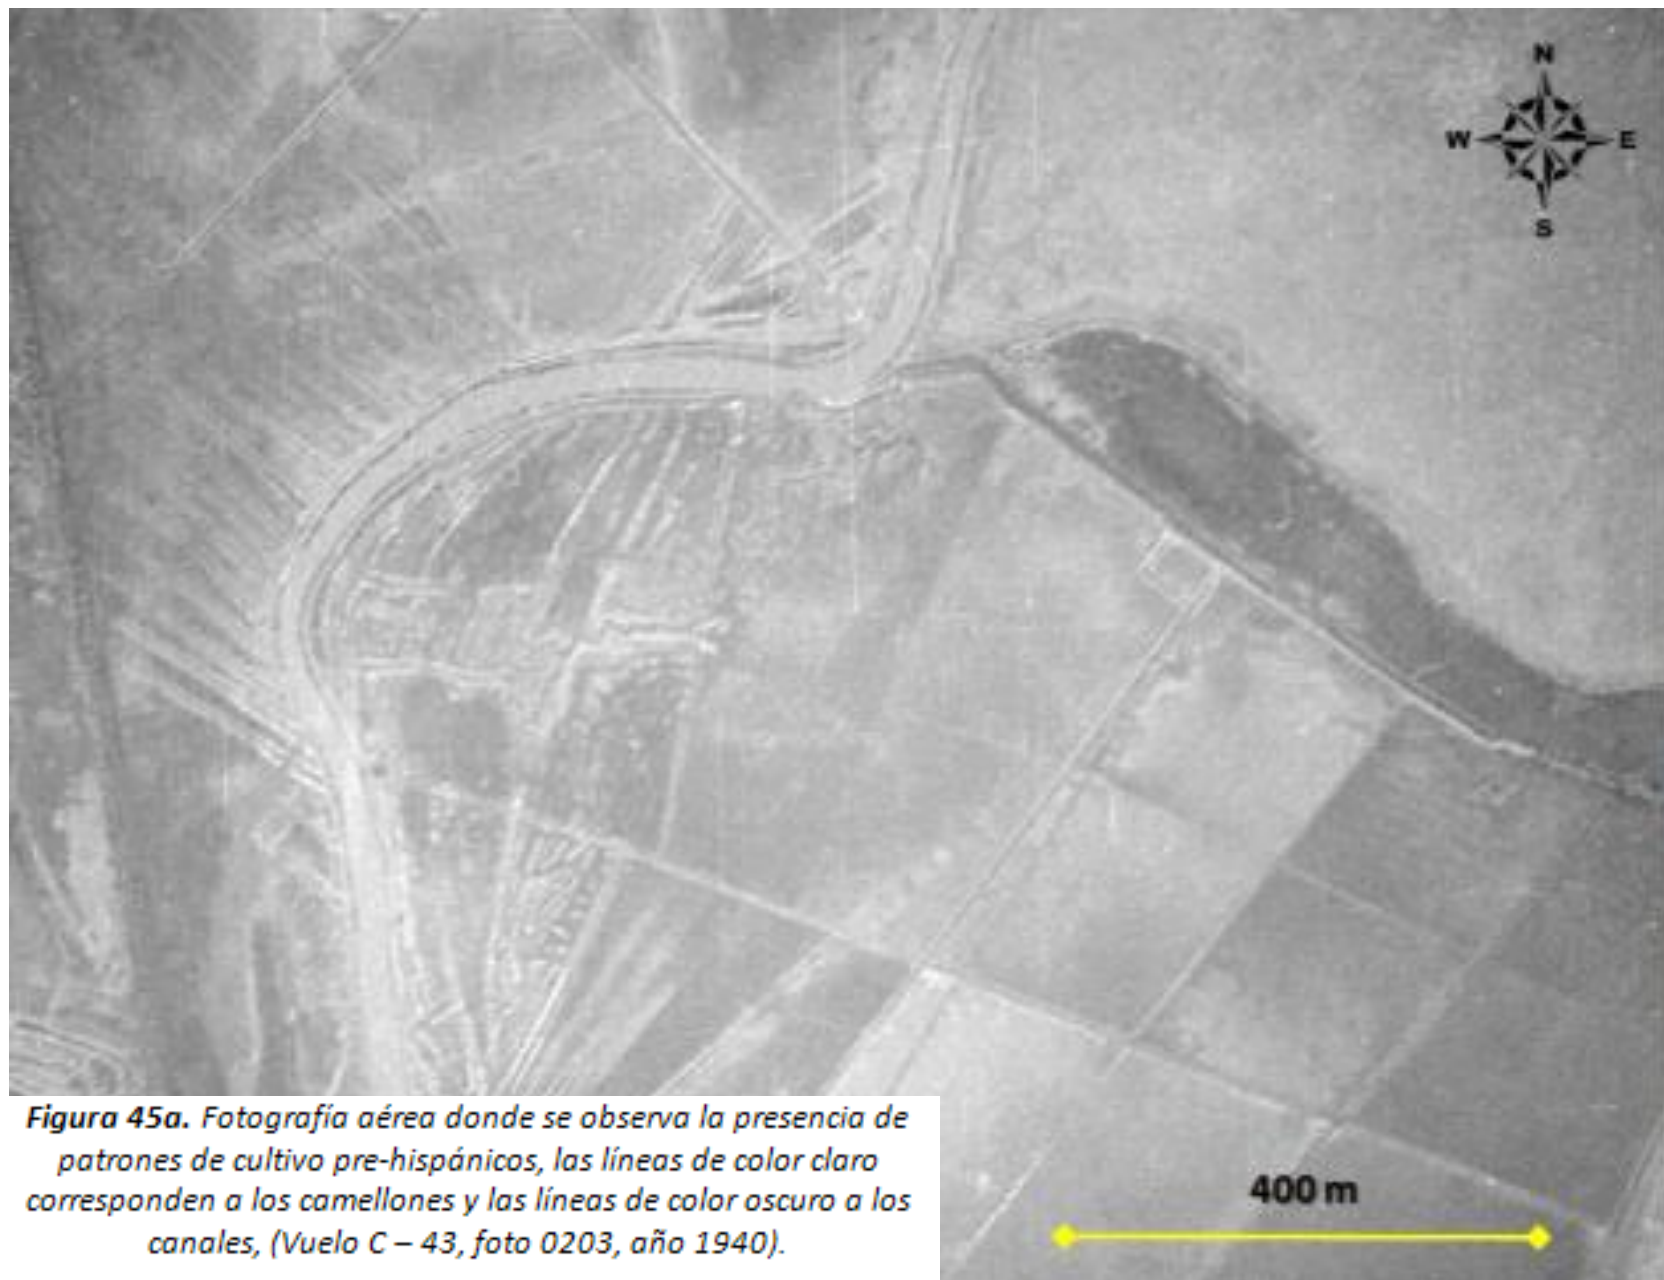
***Figura 45a. Fotografía aérea donde se observa la presencia de patrones de cultivo pre-hispánicos, las líneas de color claro corresponden a los camellones y las líneas de color oscuro a los canales, (Vuelo C – 43, foto 0203, año 1940).***

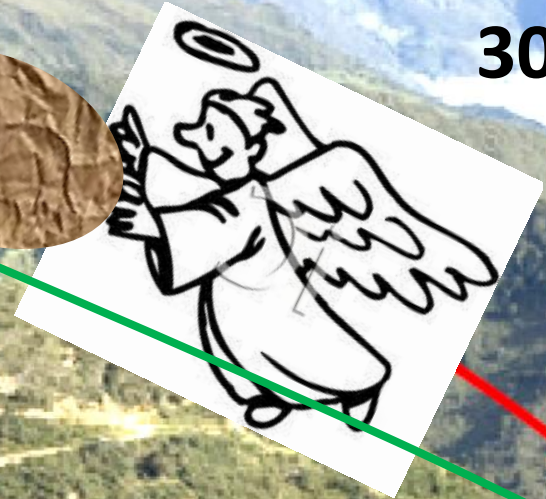
**FS= 1,3**

**30%**

**Tajo**

**UN ASPECTO BÁSICO DE GEOTECNIA:  
El factor de seguridad**

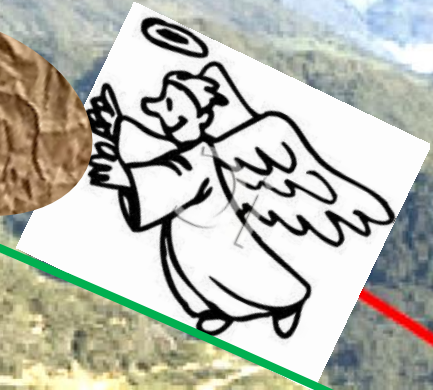
**FS= 1**

**Tajo**

**UN ASPECTO BÁSICO DE GEOTECNIA:  
El factor de seguridad**

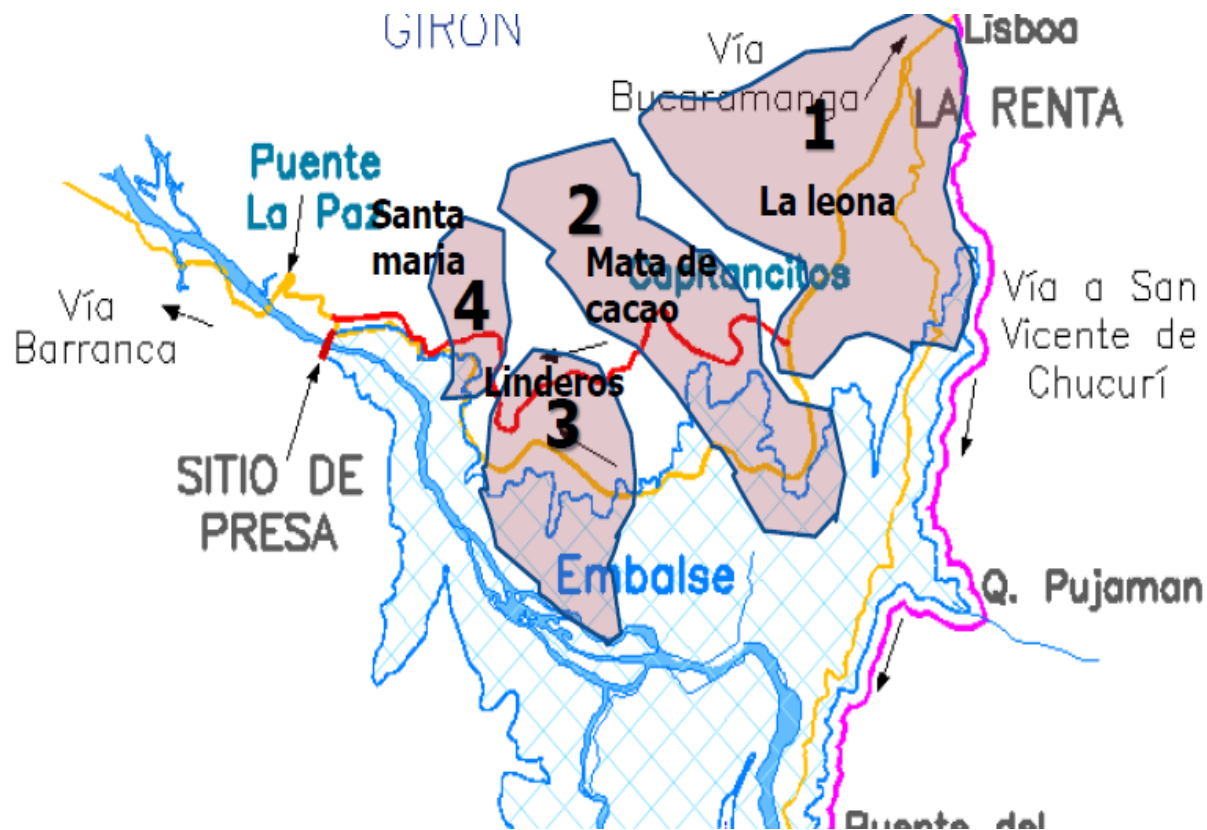
# Posibles impactos por inestabilización de coluviones por la represa Hidrosogamoso

- La zona tiene cuatro coluviones: Santa María, Linderos, Mata de Cacao, La Renta - La Leona.
